Адрес объекта:
649100, Майминский район, с. Майма ул. 50 лет Победы, 12
Общежитие № 1

**ПАСПОРТ ДОСТУПНОСТИ
объекта социальной инфраструктуры (ОСИ) № 3**

**АКТ ОБСЛЕДОВАНИЯ
объекта социальной инфраструктуры
К ПАСПОРТУ ДОСТУПНОСТИ ОСИ № 3**

I. Результаты обследования: Территории, прилегающей к зданию Общежития 1 (МСХТ)

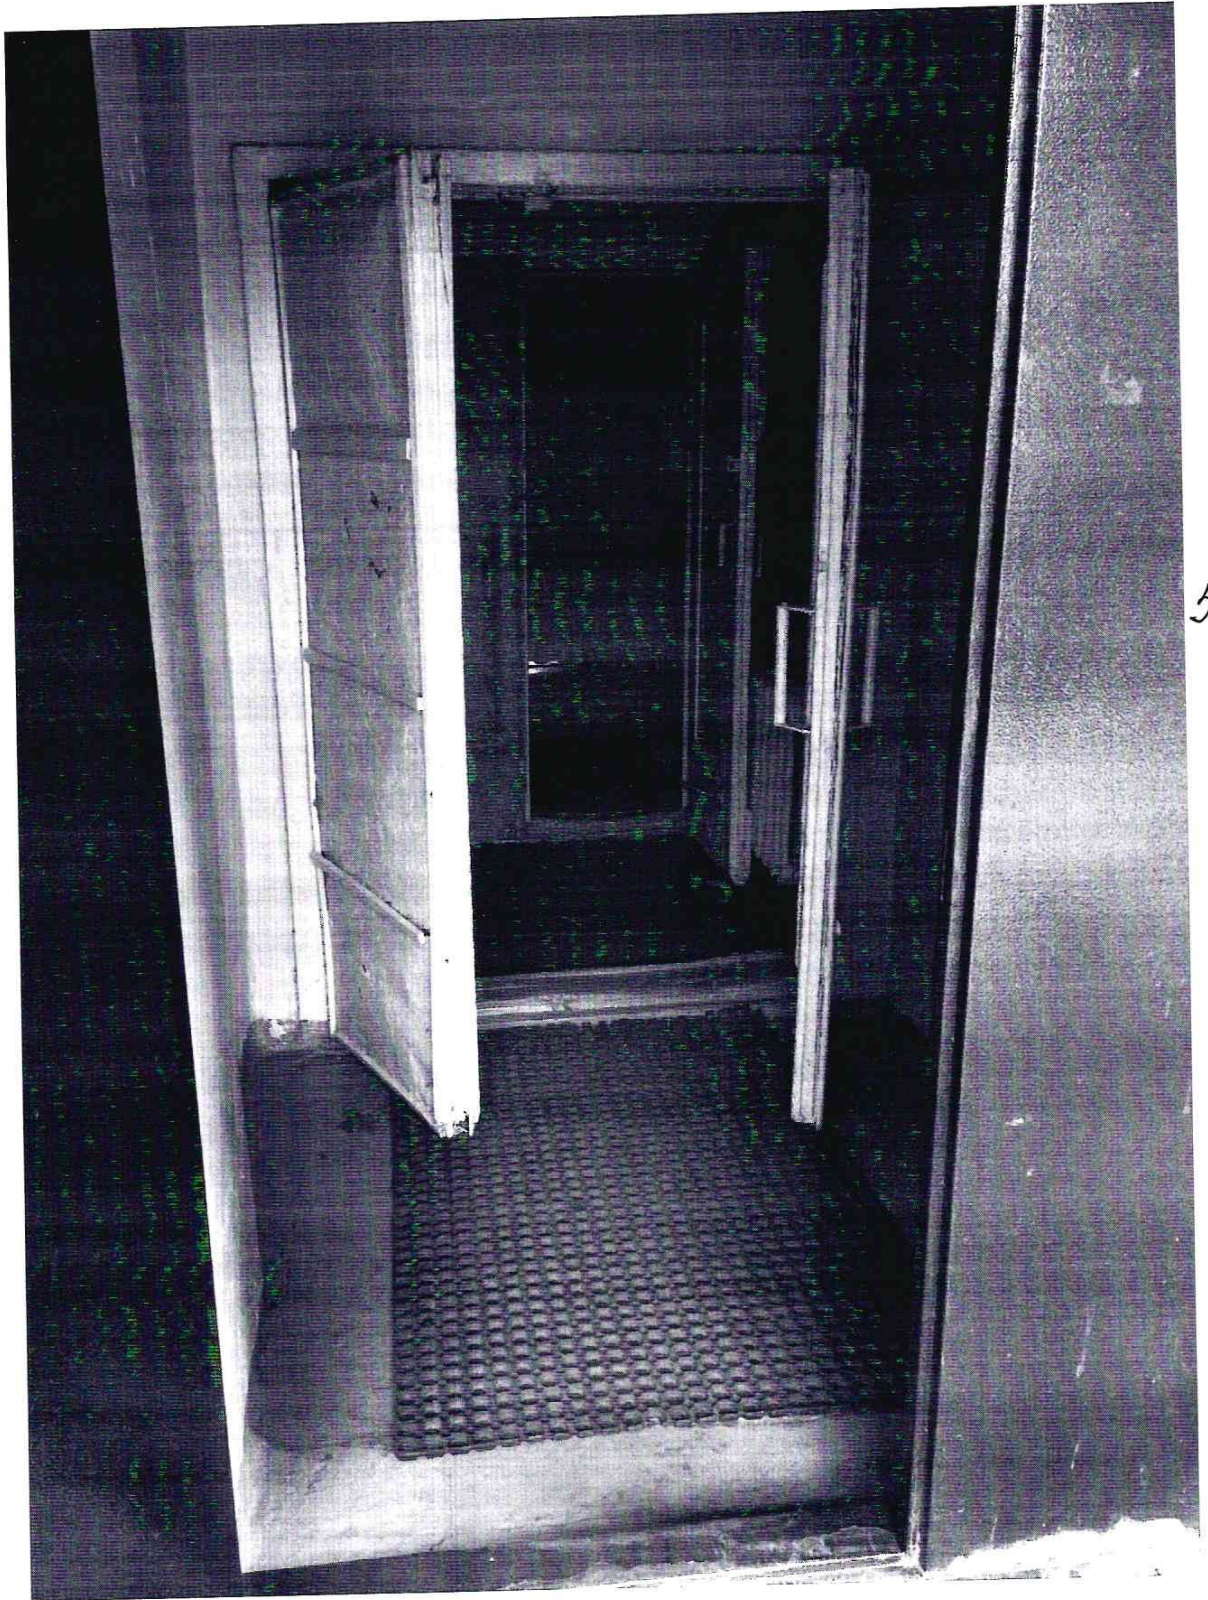
5

№ п/п	Наименование функционально-планировочного элемента	Наличие элемента			Выявленные нарушения и замечания		Работы по адаптации объектов	
		есть/ нет	№ на плане	№ фото	Содержание	Значимо для инвалида (категория)	Содержание	Виды работ
Основной главный вход								
2.1.	Лестница (наружная)	нет	-	-	-	все	-	-
2.2.	Пандус (наружный)	есть	-	3	-	все	-	-
2.3.	Входная площадка (перед дверью)	есть	-	3	Отсутствует кнопка вызова персонала	все	Установить кнопку вызова персонала с закреплением ответственного сотрудника за встречу и сопровождение МГН	ТР
2.4.	Дверь (входная)	есть	-	2	отсутствуют	все	установить фиксаторы	ТР

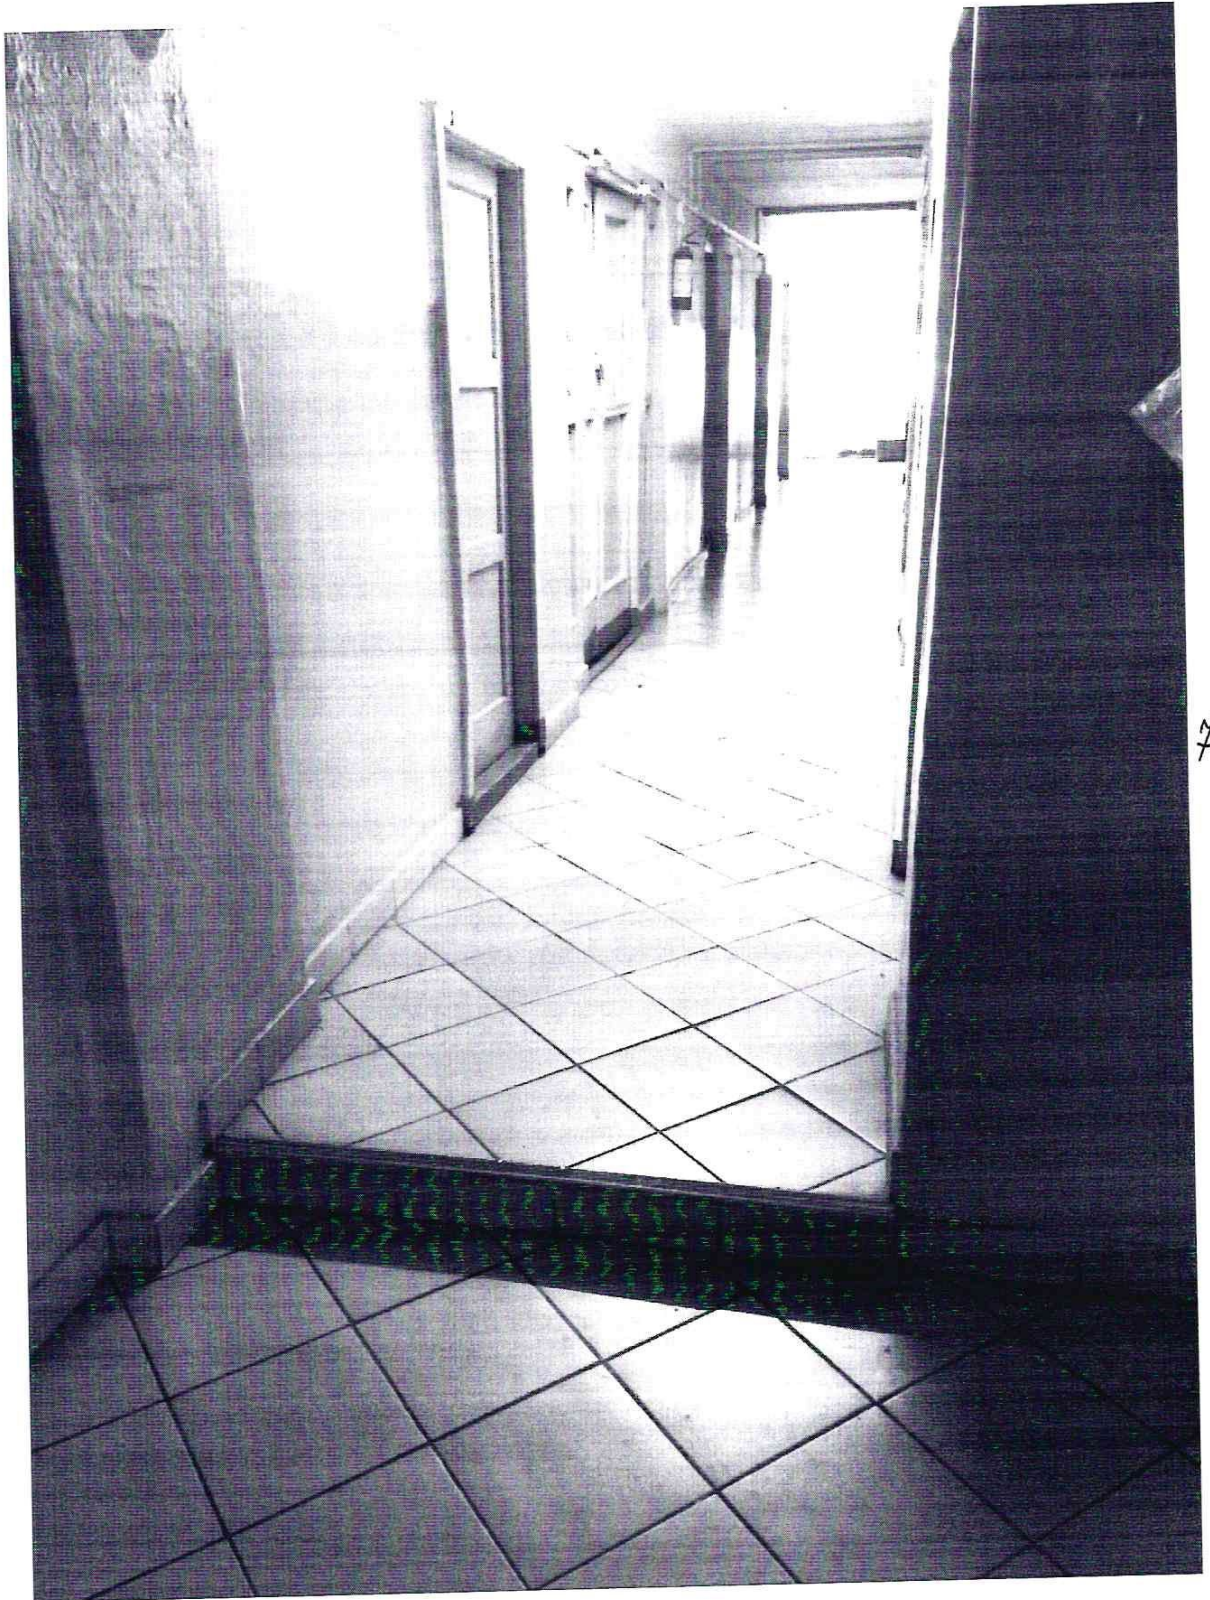
3.1.	Коридор (вестибюль, зона ожидания, галерея, балкон)	есть	-	7	отсутствуют информационные таблички о препятствиях	О, К, С	установить информационные таблички о препятствиях	текущий ремонт

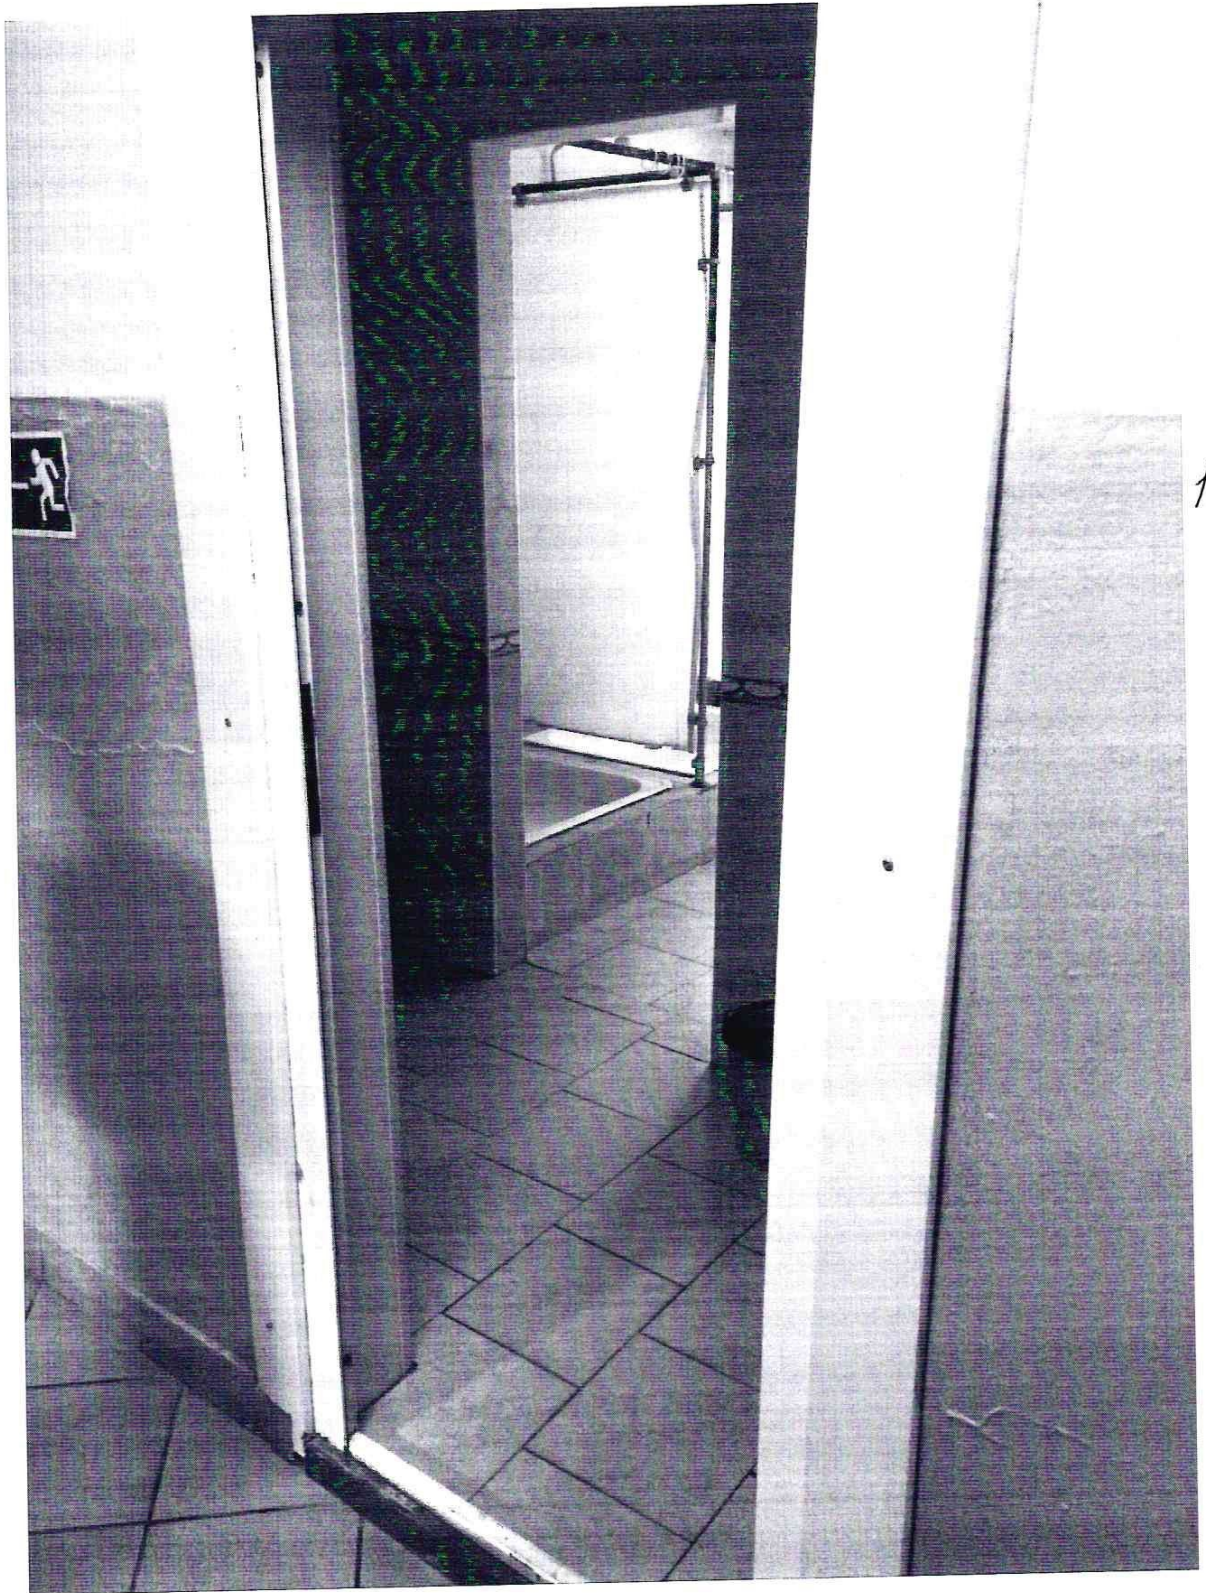
12

№ п/п	Наименование функционально-планировочного элемента	Наличие элемента			Выявленные нарушения и замечания		Работы по адаптации объектов	
		есть/ нет	№ на плане	№ фото	Содержание	Значимо для инвалида (категория)	Содержание	Виды работ
5.1.	Туалетная комната	есть	-	11	отсутствуют в части туалетов краны рычажного и нажимного действия, не оборудованы двухсторонней связью с диспетчерским пунктом или кнопкой вызова, отсутствует аварийное освещение отсутствуют крючки для одежды, костылей и т.п.	К, С, О, Г	установить крючки для одежды, костылей и т.п. оборудовать кнопкой вызова	капитальный ремонт, индивидуальные решения с помощью ТСР
5.2.	Душевая/ ванная	есть	-	12, 13,	-	-	-	-

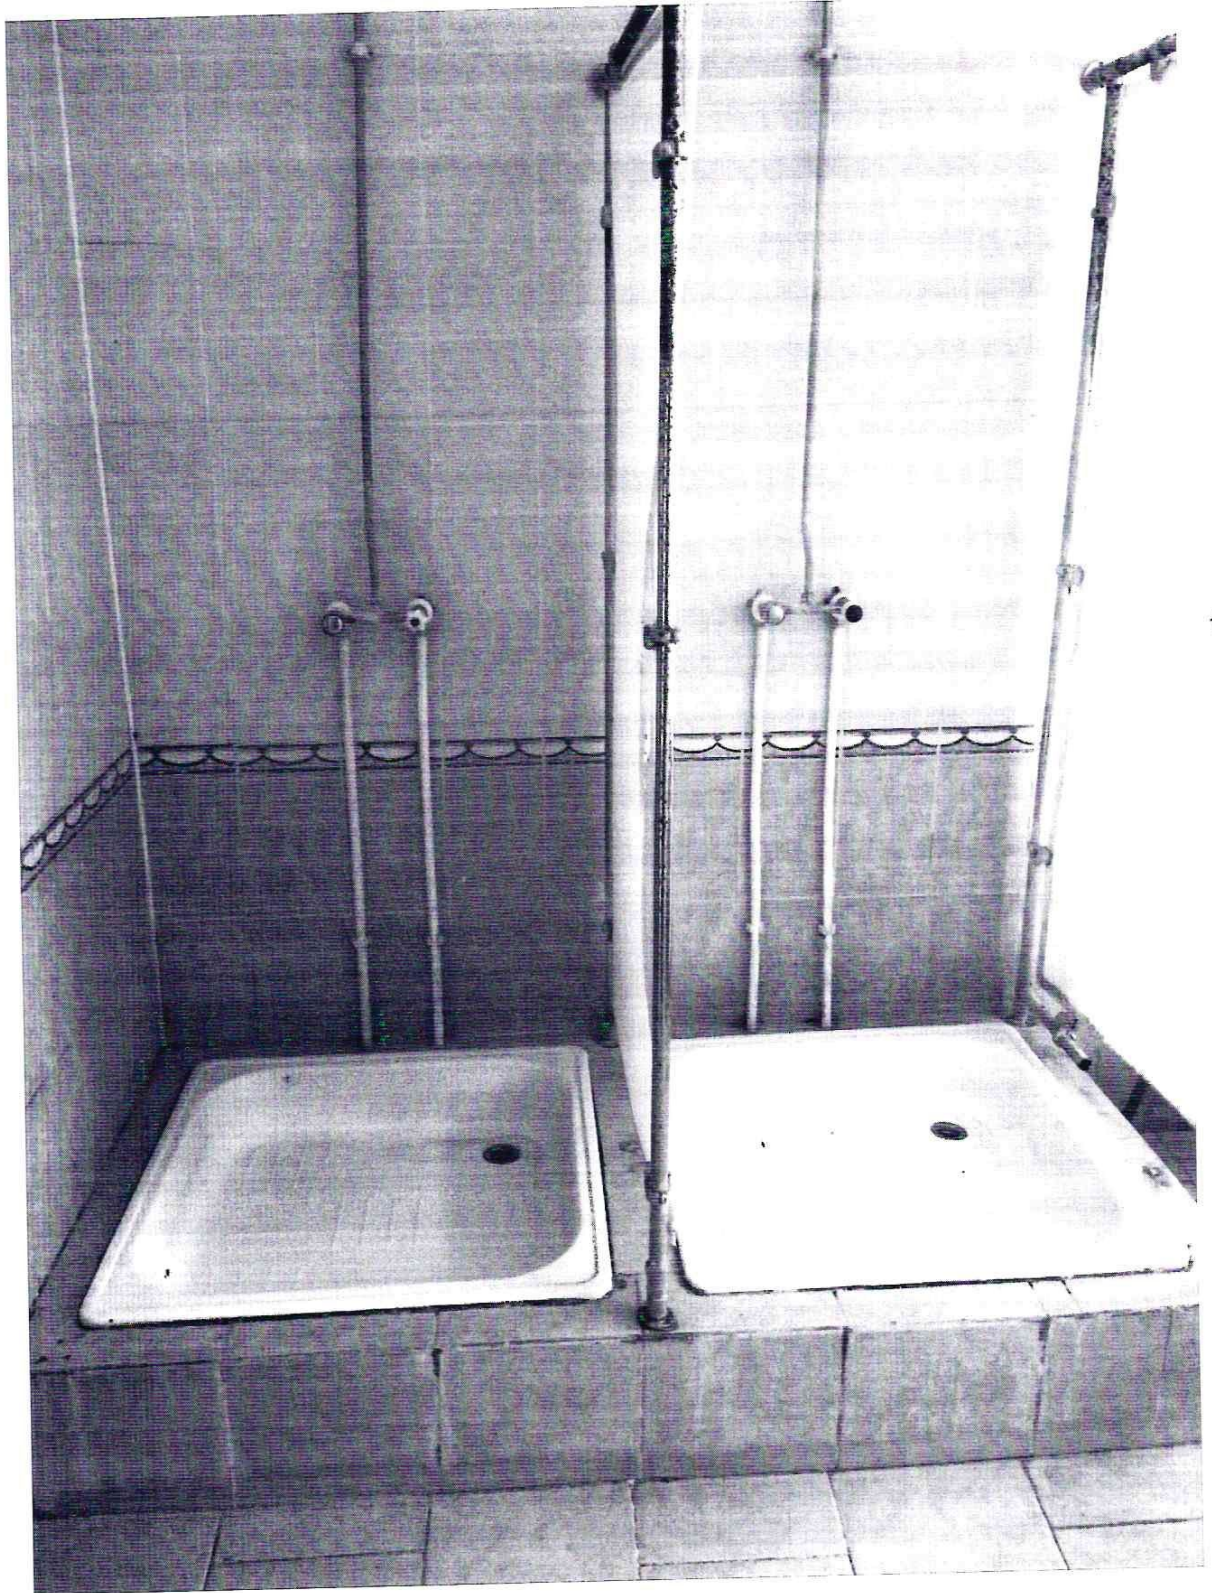
13

комната			14				
5.3.	Бытовая комната (гардеробная)	нет	-	-	-	-	-	-
