ПАСПОРТ ДОСТУПНОСТИ
объекта социальной инфраструктуры (ОСИ)

Адрес объекта:
649100, Майминский район, с. Майма ул. 50 лет Победы, 10
Учебный корпус

АКТ ОБСЛЕДОВАНИЯ
объекта социальной инфраструктуры
К ПАСПОРТУ ДОСТУПНОСТИ ОСИ

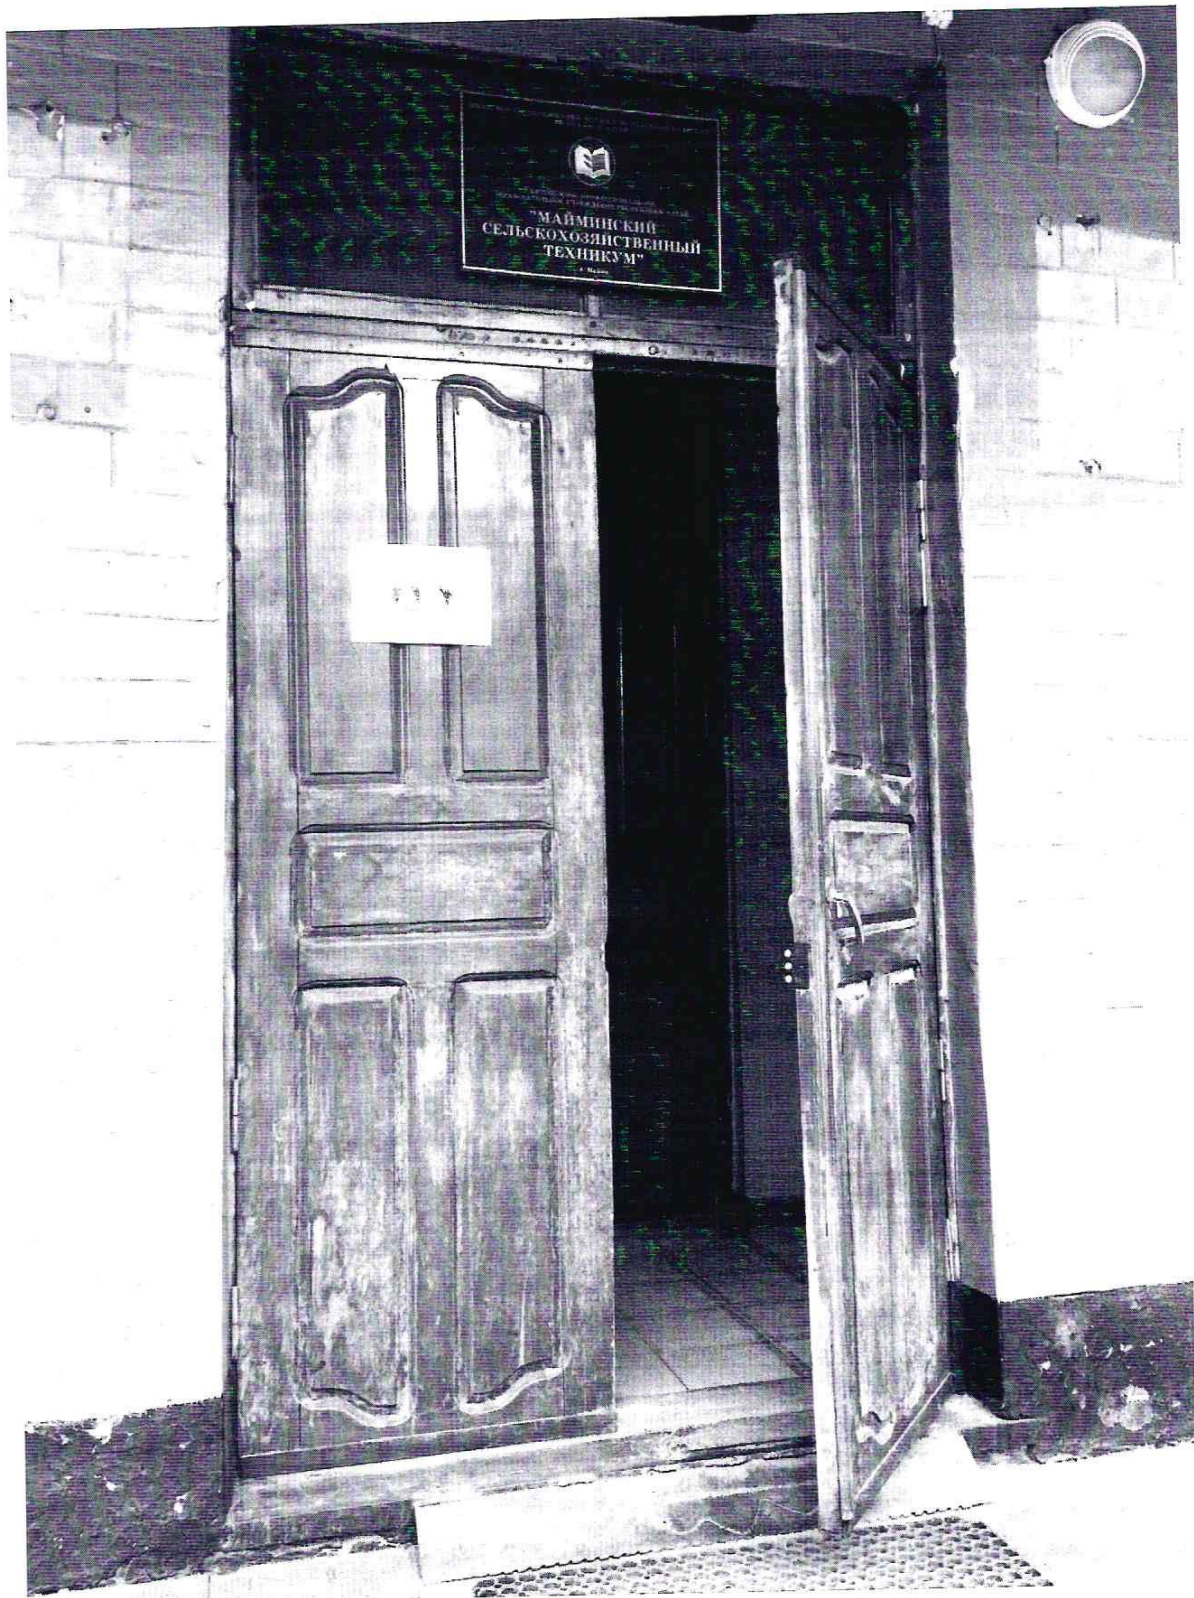
2.4.	Дверь (входная)	есть	-	6	отсутствуют фиксаторы	все	установить фиксаторы двери в положении открыто/закрыто	ТР
2.5.	Тамбур	есть	-	7	перепад высоты 10 см	все	перепланировка возможна только при реконструкции здания	ТР

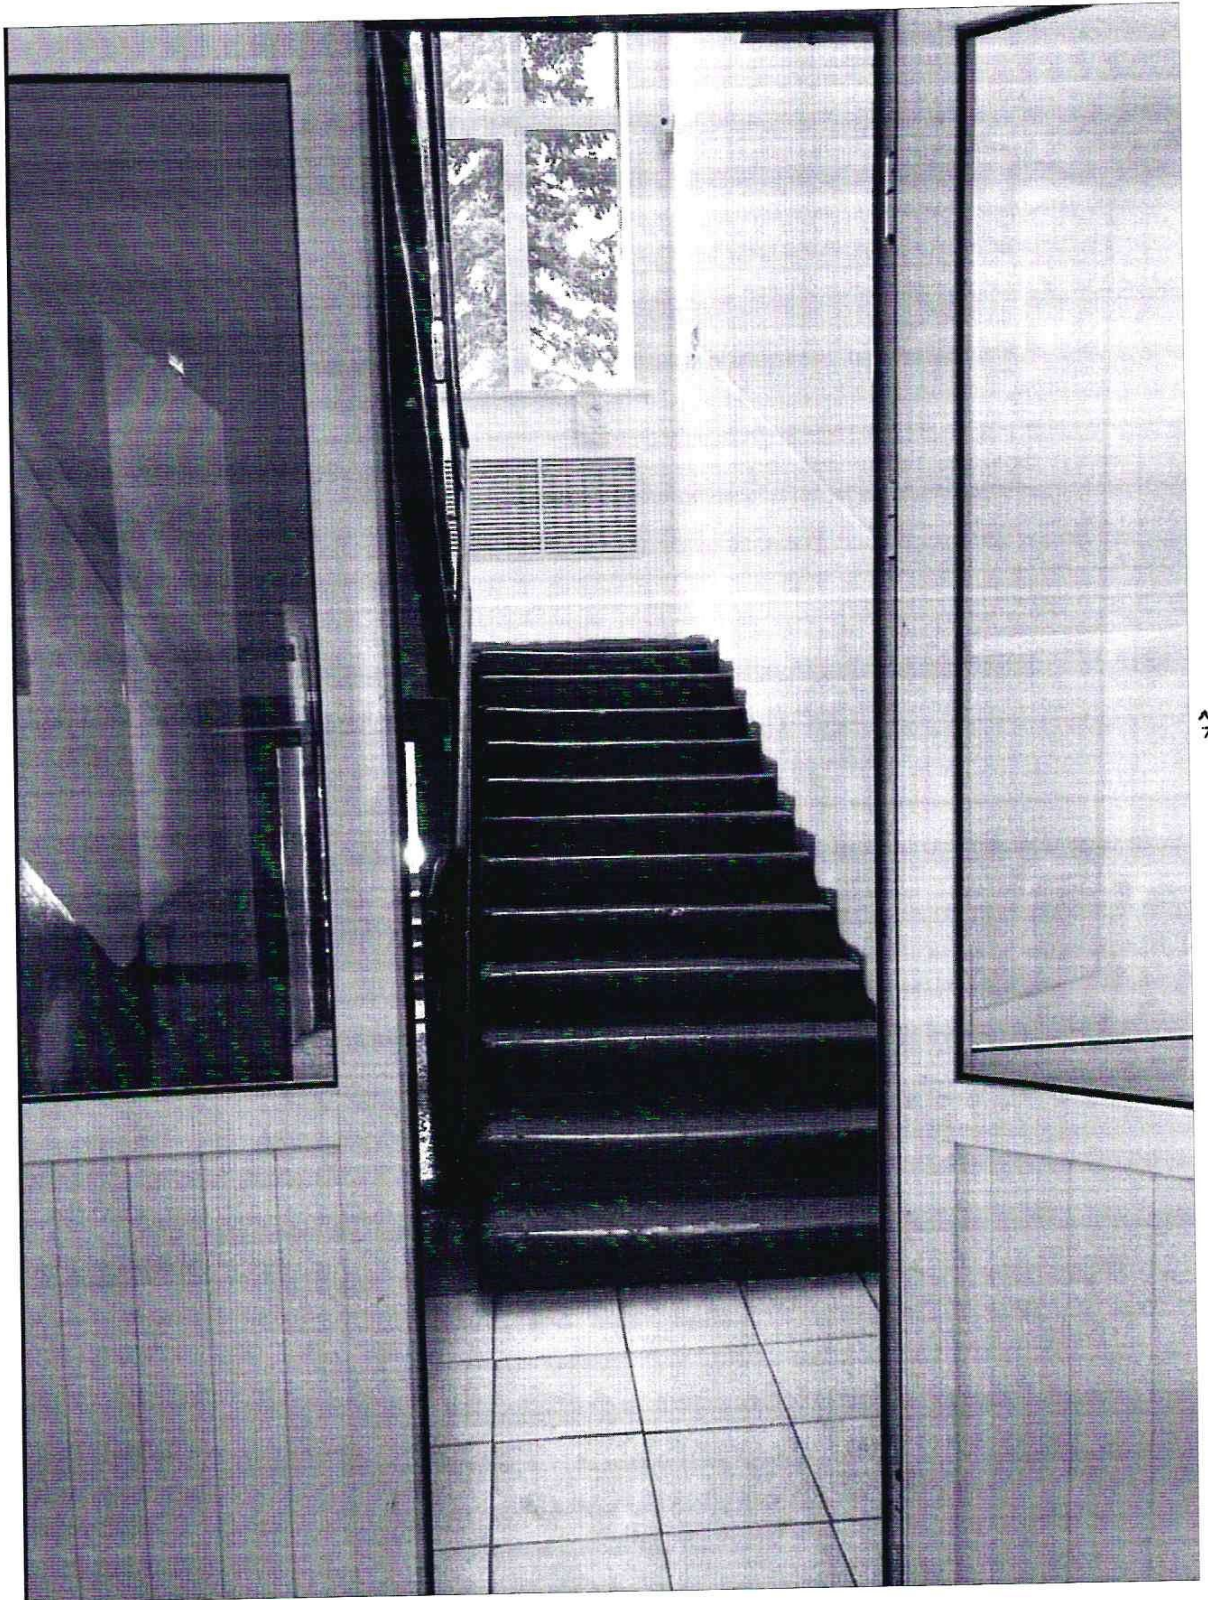
3.2.	Лестница (внутри здания)	есть	-	7	отсутствуют поручни на высоте 0,9 и 0,7 метров с двух сторон, отсутствуют контрастные цветовые полосы на первой и последней ступени марша, установить тактильные полосы, предупреждающие об окончании перил	О, К, С	установить поручни, нанести контрастные цветовые полосы на ступенях марша, установить тактильные полосы предупреждающие об окончании перил	реконструкция здания, капитальный ремонт, текущий ремонт
